# Современная динамика мерзлотных условий и её влияние на инфраструктуру Российской Арктики

Научно-исследовательской лаборатории геоэкологии Севера,  
Географический факультет МГУ им. М.В. Ломоносова

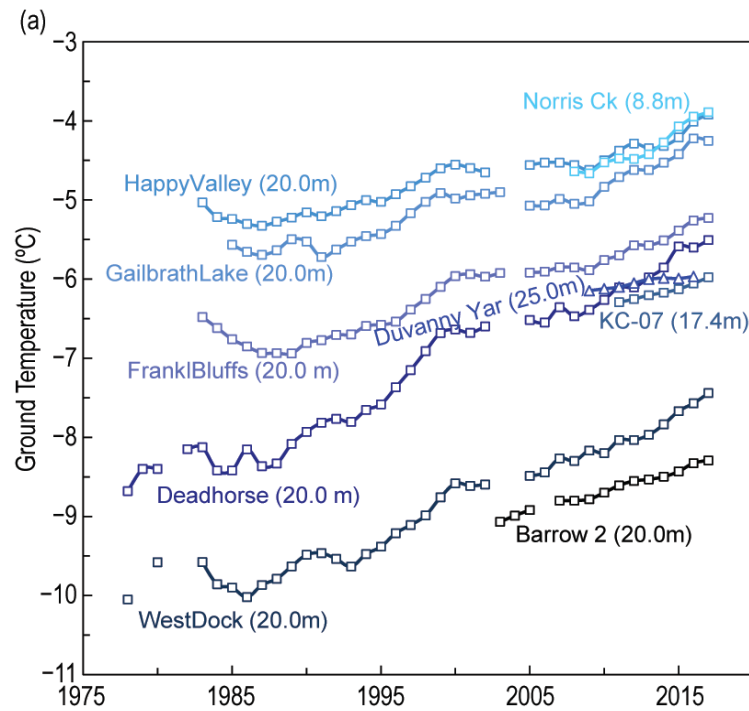
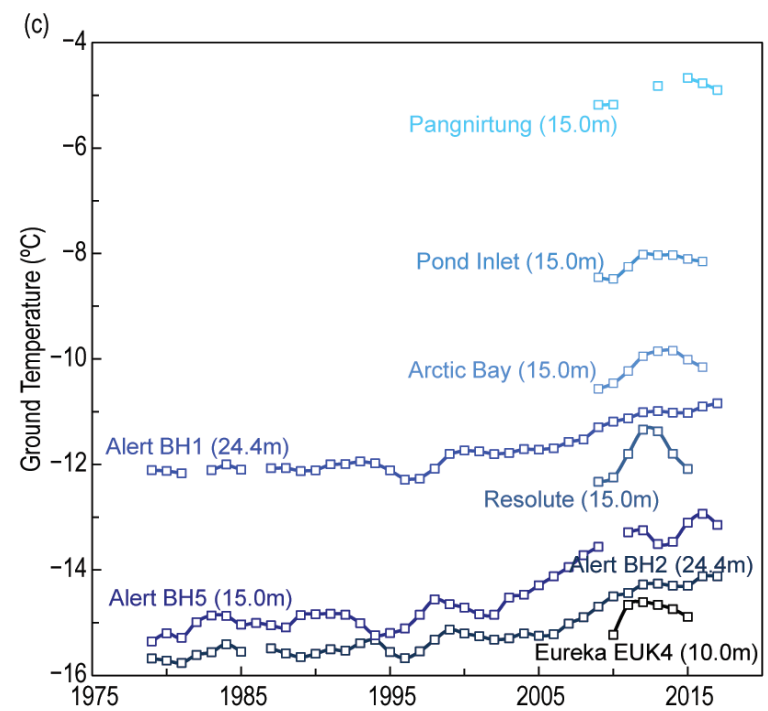
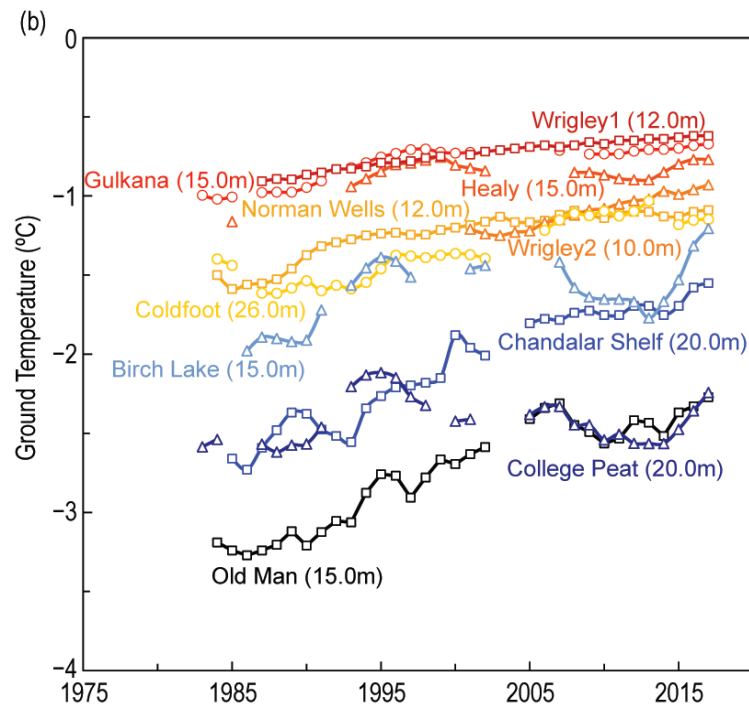
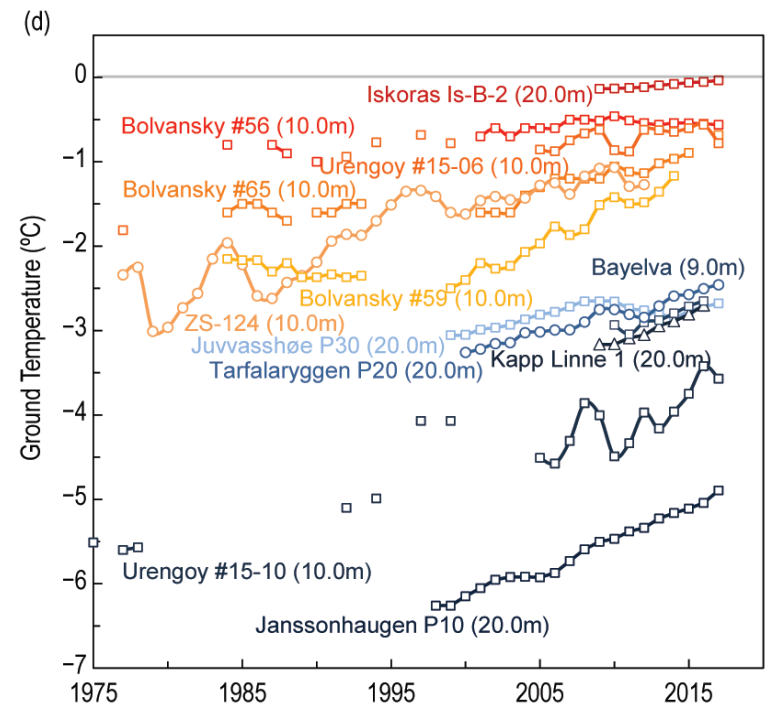
*Изменения температуры мерзлоты на глубинах 9-26 м для:*

*a) Холодной сплошной мерзлоты Северо Западной части Северной Америки;*

*b) Прерывистая мерзлота Северной Америки;*

*c) Холодной сплошной мерзлоты Северо-Восточной Части Северной Америки;*

*d) Мерзлоты Евразии.*

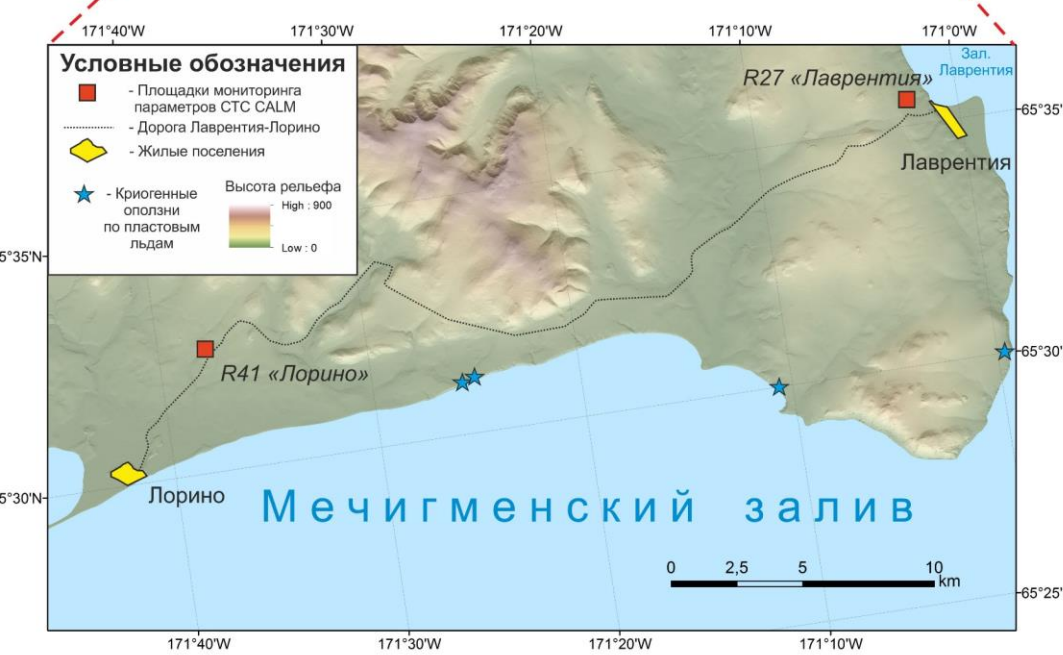
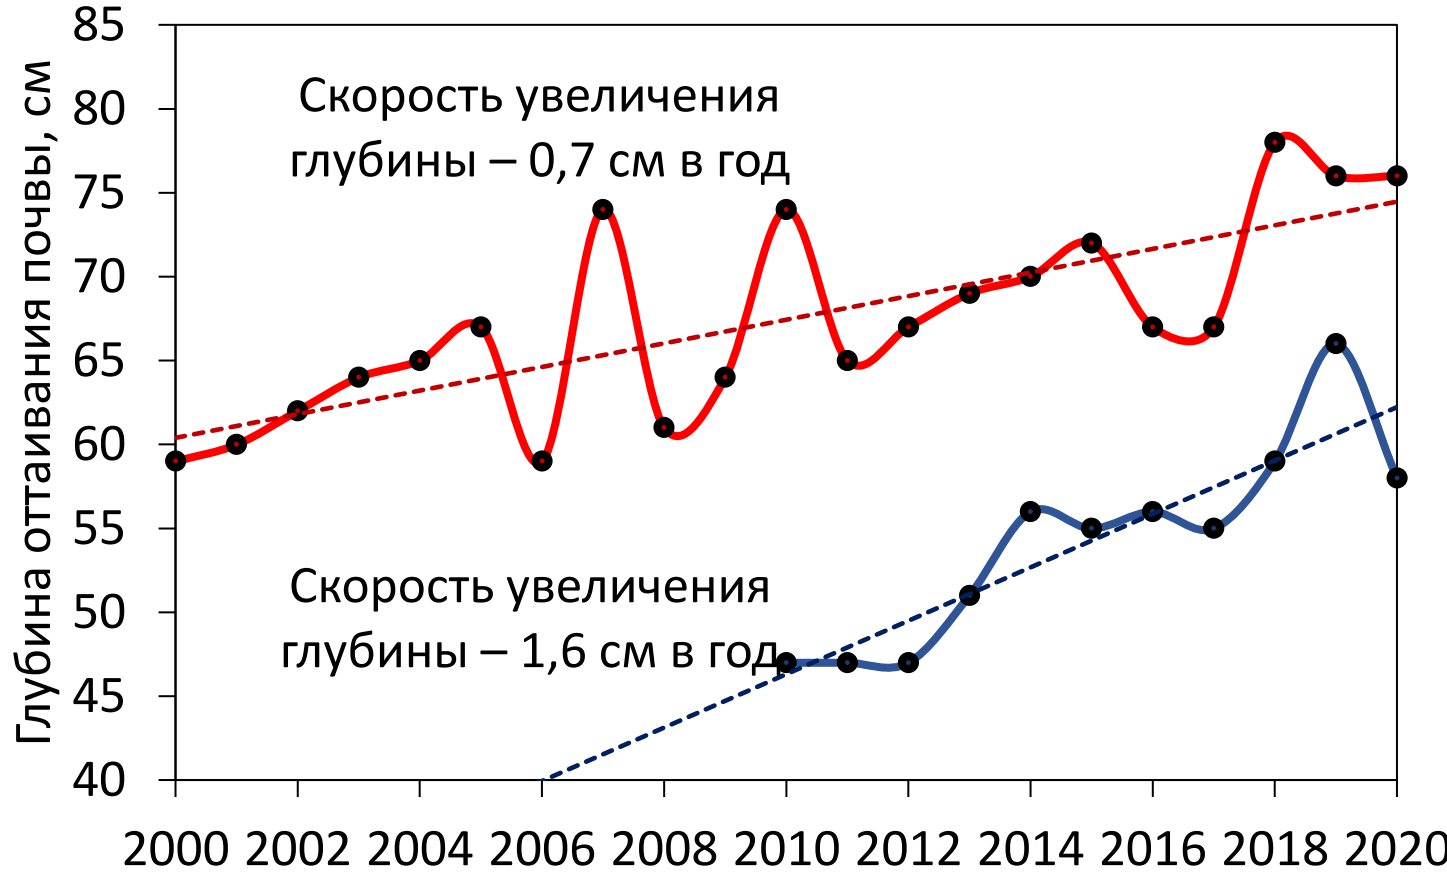
# Динамика изменения глубины сезонного оттаивания почвы для Чукотского полуострова

● R-27 Lavrentiya ● R-41 Lorino

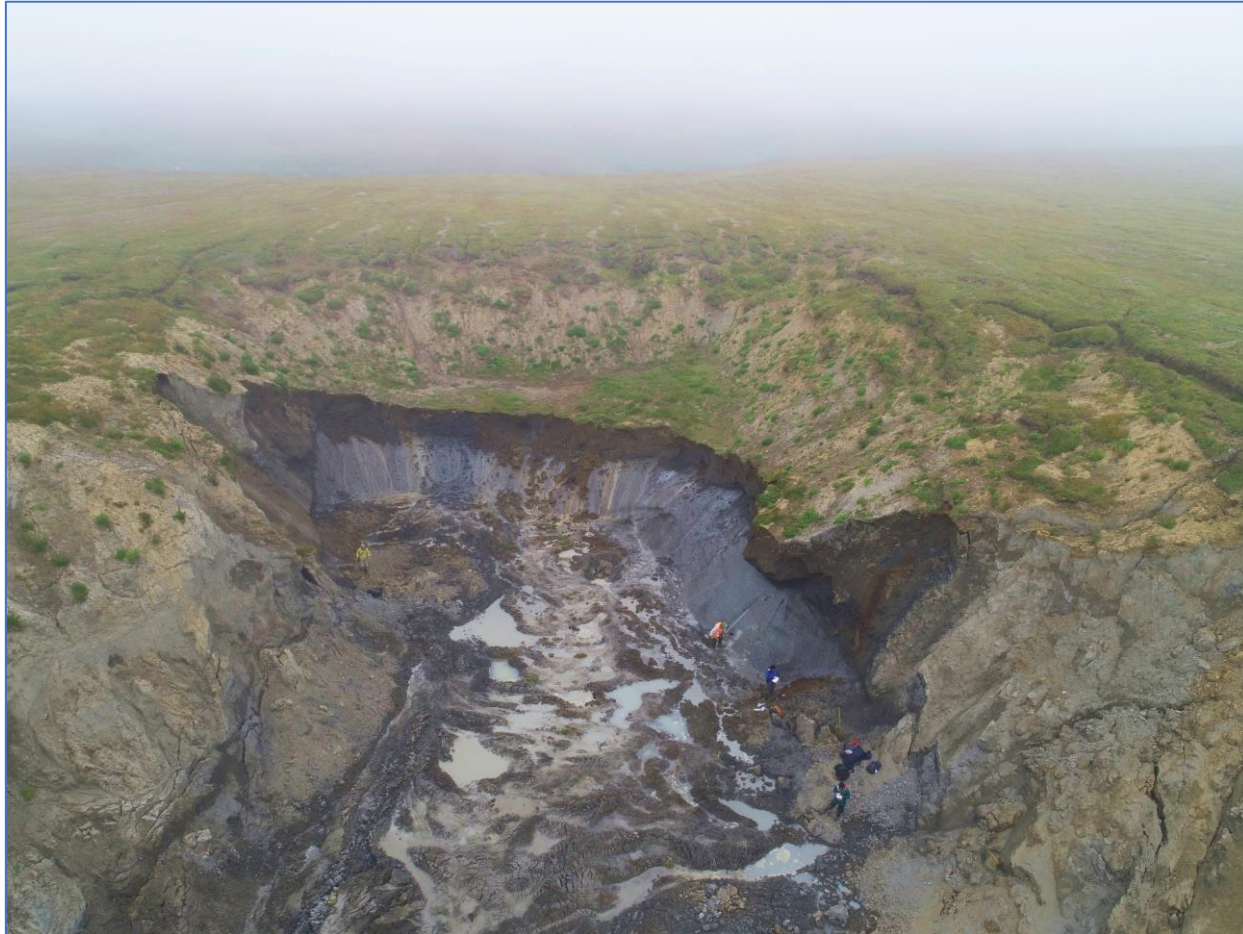
Криогенный оползень, Чукотка, 2017

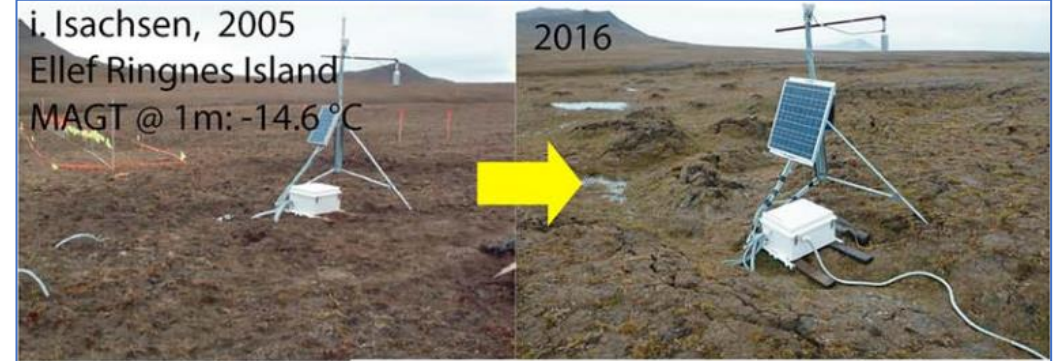
Термокарстовые просадки поверхности, Канада  
(Farquharson et al., 2019)

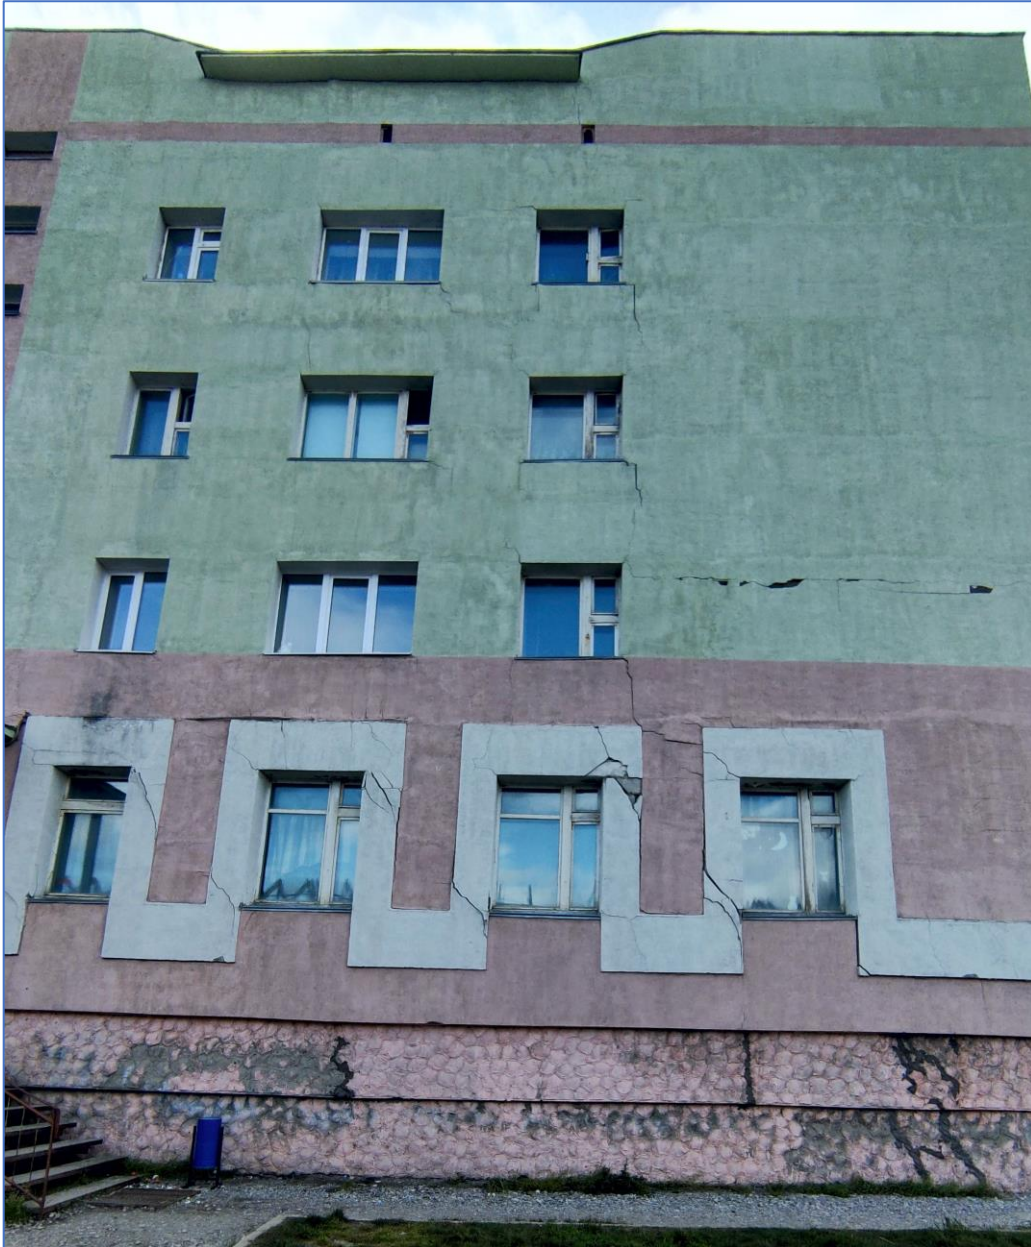
Трещина в балке ростверка под жилым 5-этажным домом №17 по ул. Сычёва, с. Лаврентия, Чукотский АО

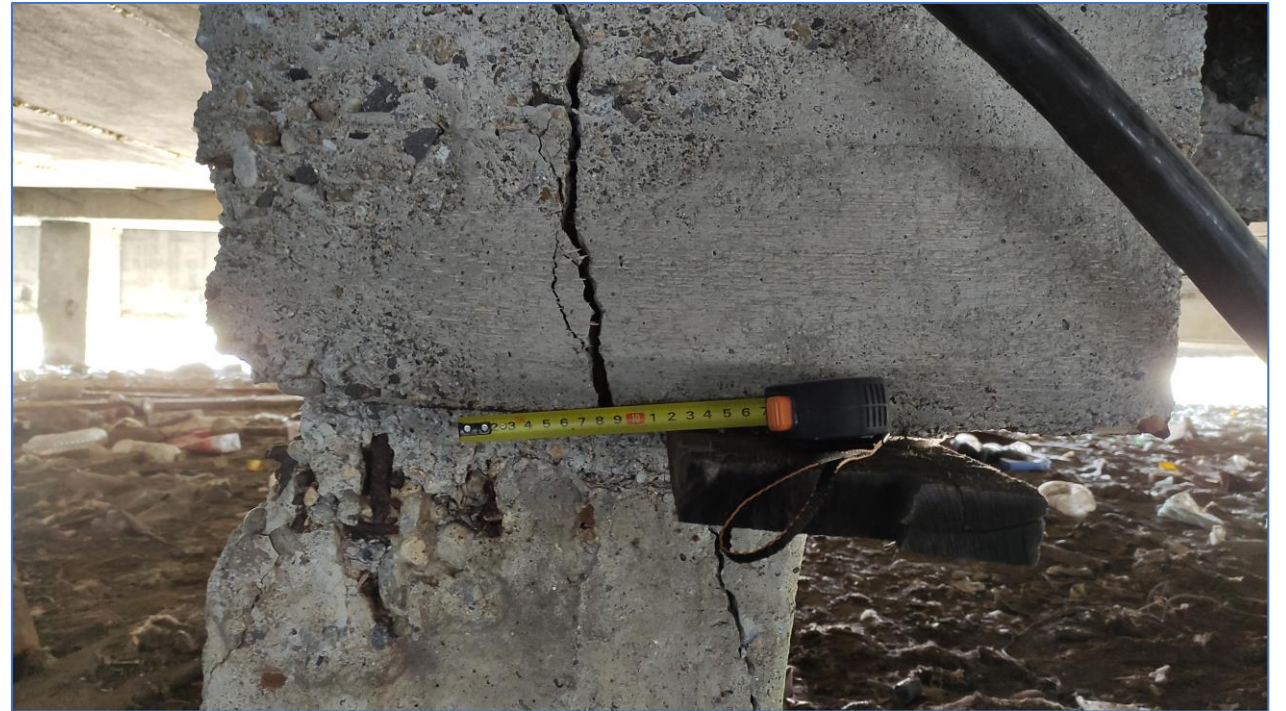
Трещины в стене дома №6 по ул. Дежнёва, с. Лаврентия, Чукотский АО

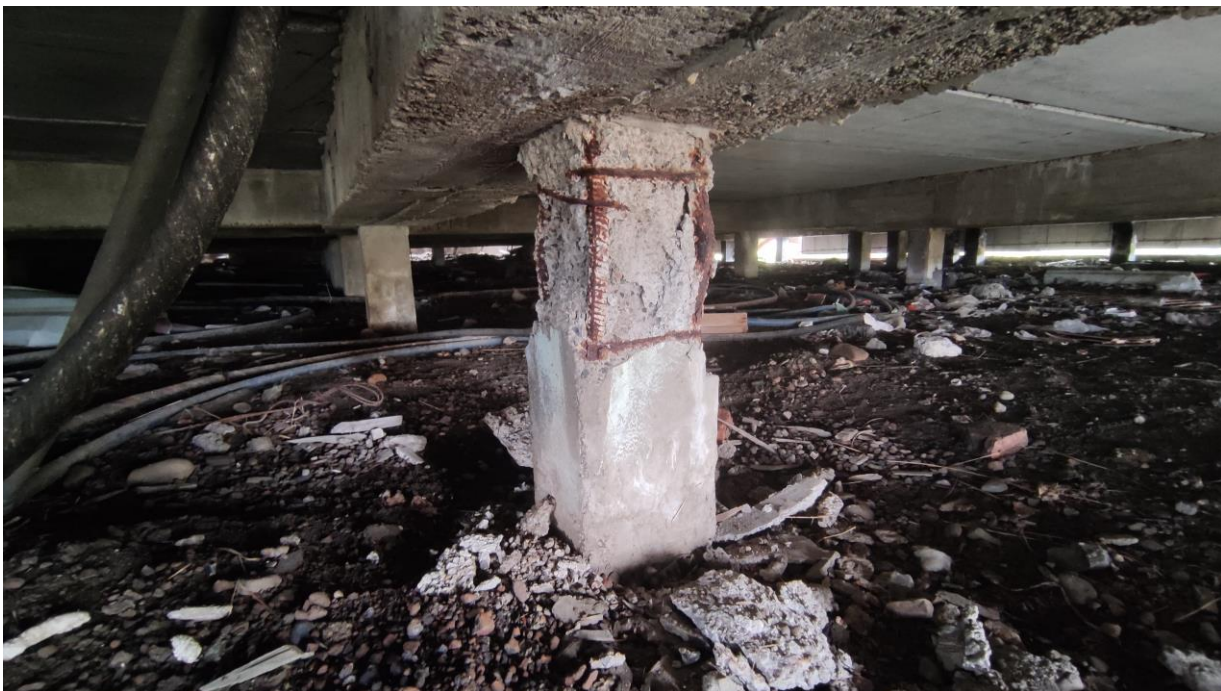
Раздавленная под нагрузкой свая здания детского сада,  
с. Лорино, Чукотский АО

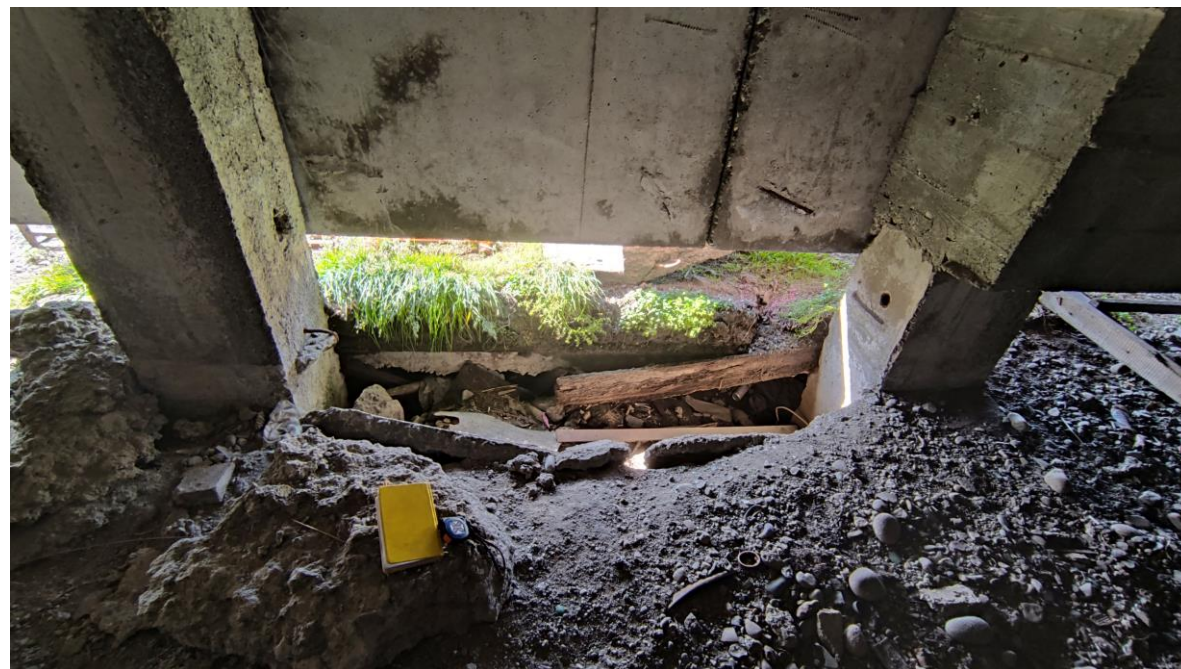
Термокарстовая каверна под домом №17 по ул. Сычёва,  
с. Лаврентия, Чукотский АО

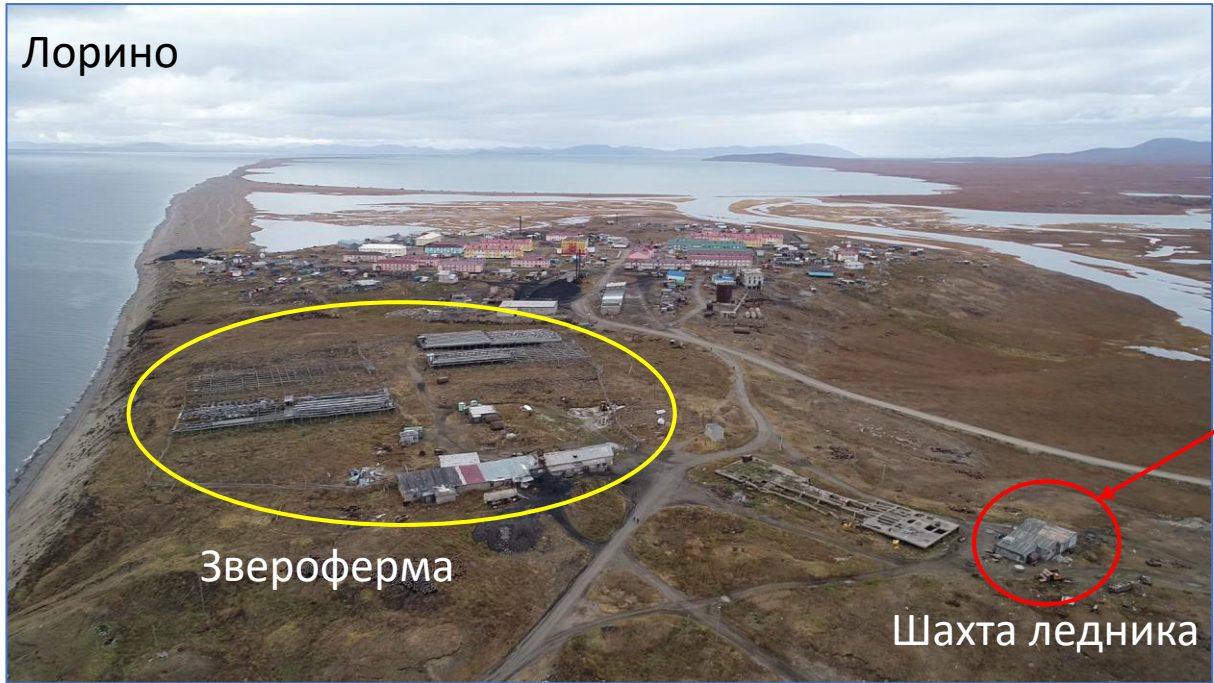
# Ледник в селе Лорино – крупнейшее подземное хранилище пищевых продуктов на Чукотке

Схема хранилища (Maslakov et al., 2020)

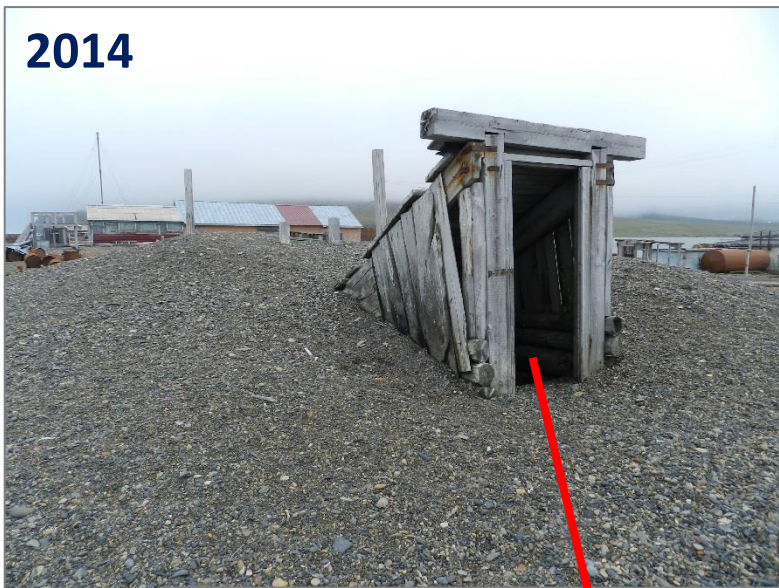
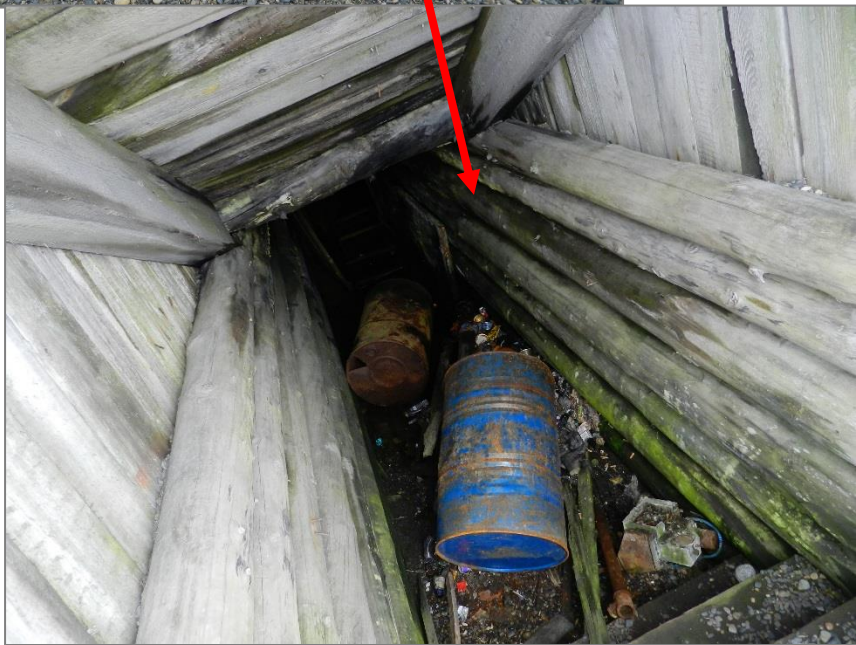
Затопленный ледник в с. Уэлен

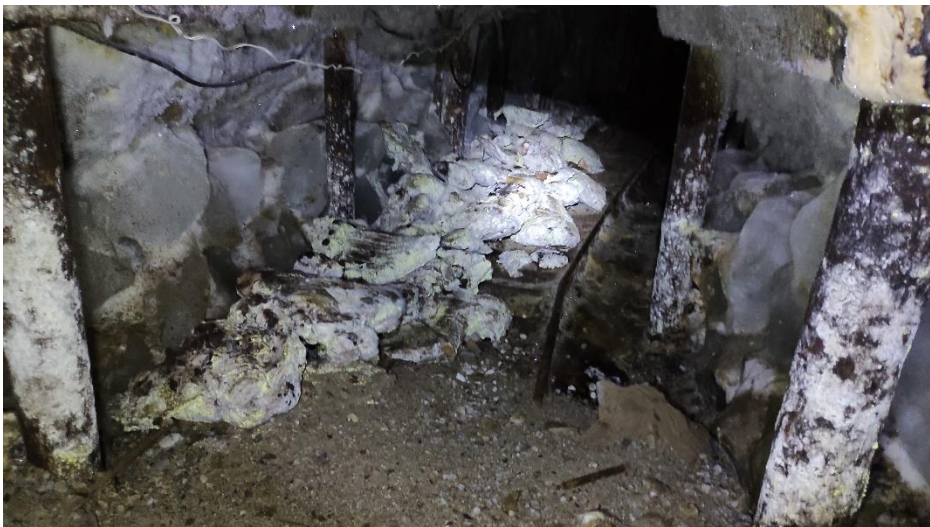
Плесень на мясе

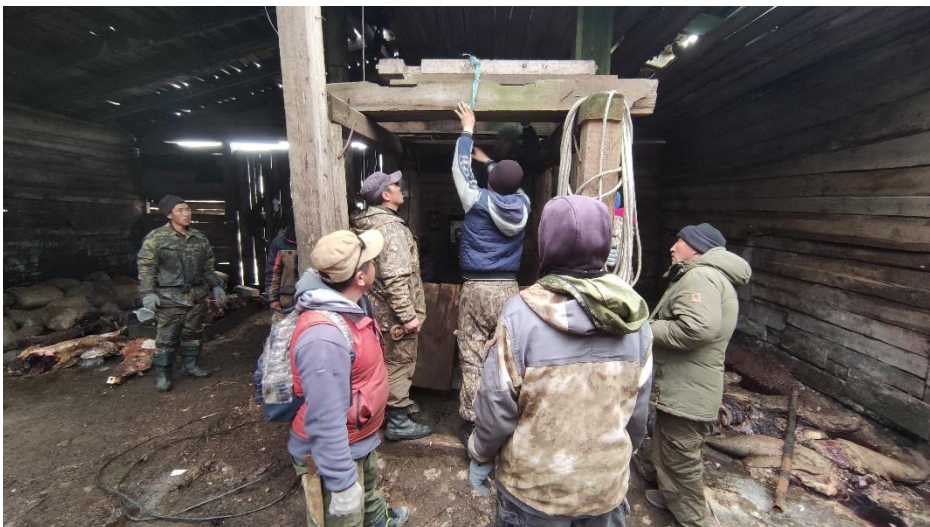
Затруднённый доступ к хранилищу  
(через 10-метровую шахту)

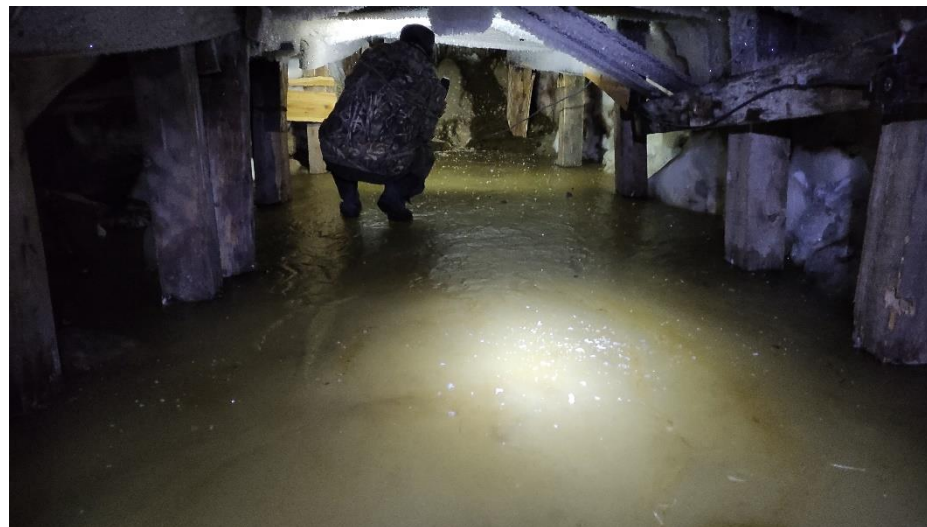
Затопление помещений (наледь)

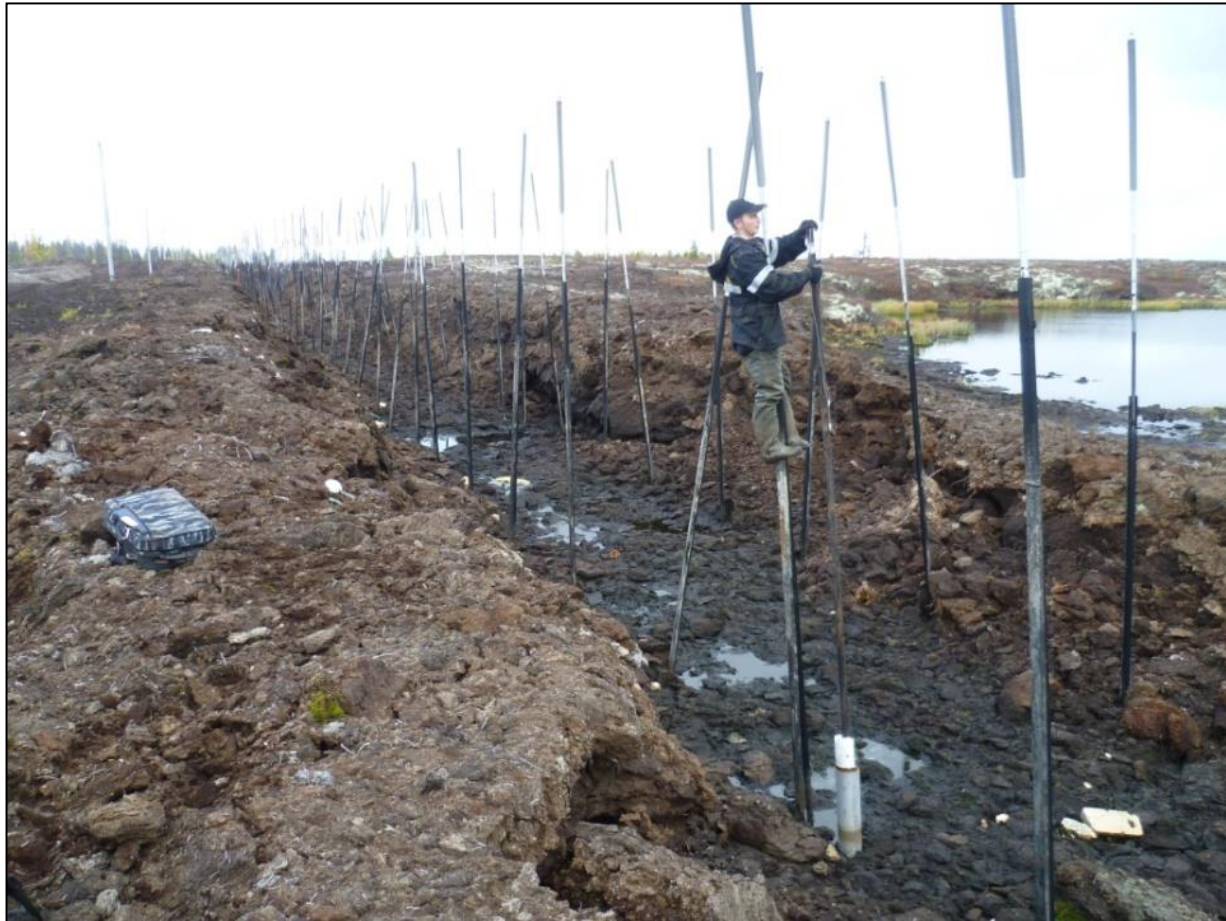
Термокарстовая канава над трубой нефтепровода,  
Западная Сибирь

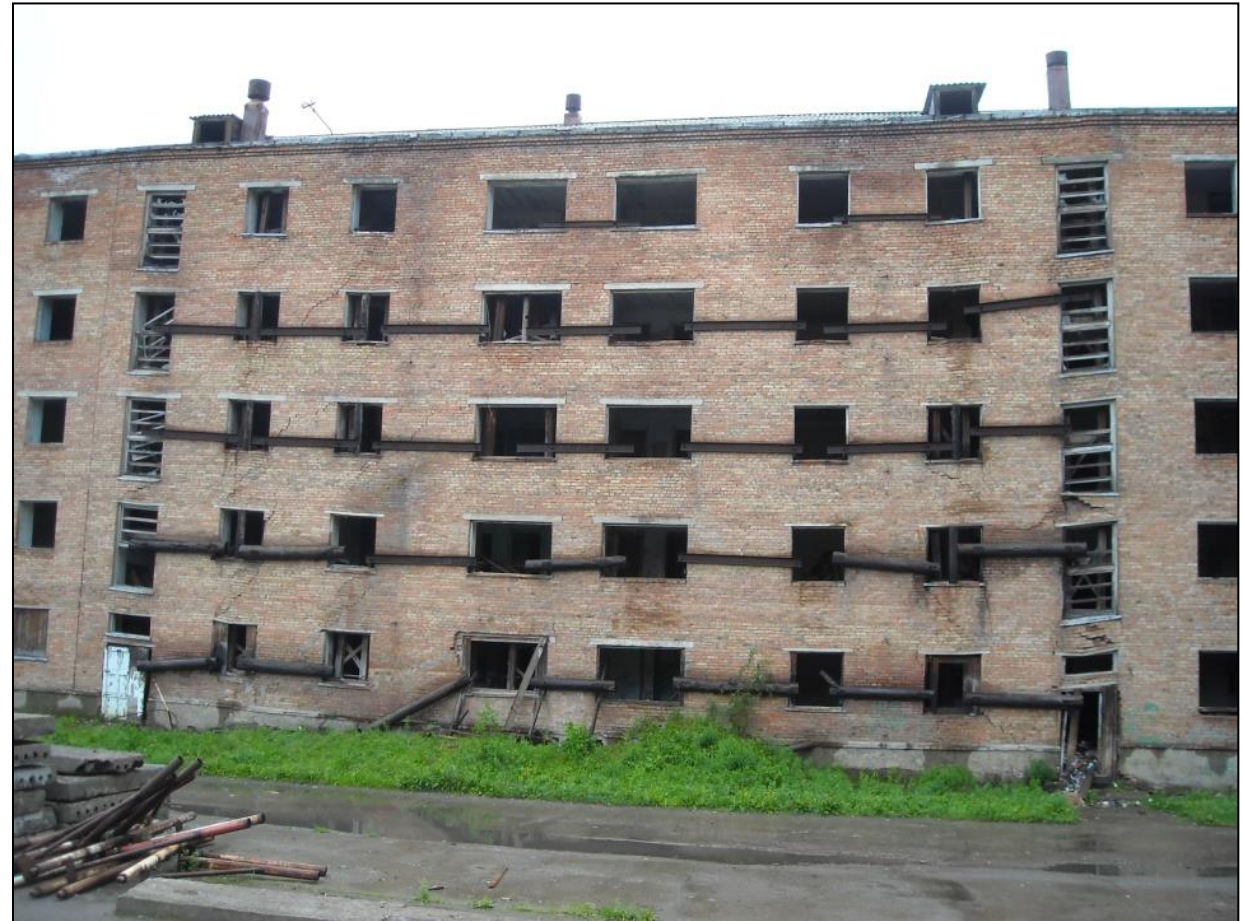
Деформированный дом после аварии  
трубопровода горячей воды

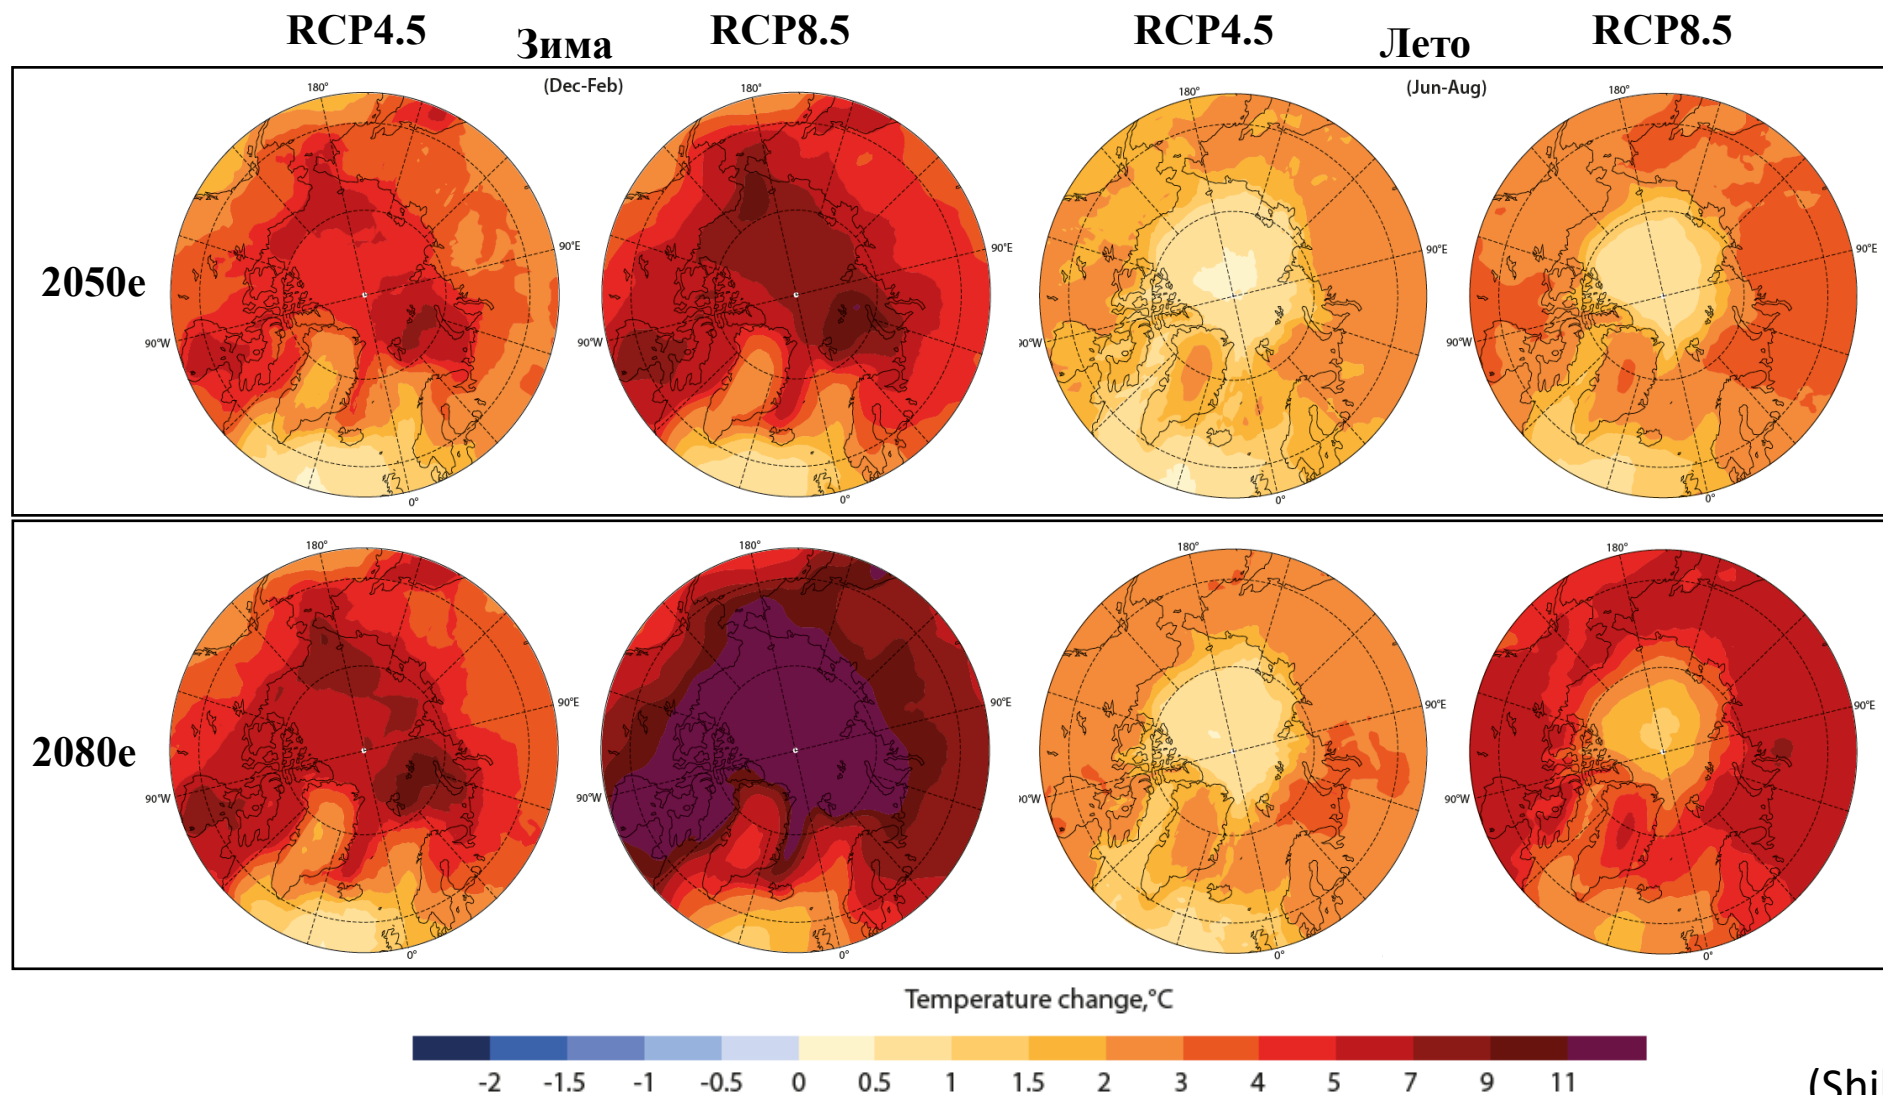
# Прогнозируемые изменения приповерхностной температуры воздуха относительно периода 1986–2005 гг.
